La rehabilitación del puente sobre el río Ebro en Frías

Rehabilitation of a bridge over river Ebro in Frías

Se describe la rehabilitación de un puente arco de hormigón en masa, de 70 años de edad, que presentaba unos daños importantes. Se comentan en primer lugar los ensayos e inspecciones realizados para la adquisición de datos sobre la estructura analizada, así como la introducción de estos datos en los cálculos estructurales. Ésta se ha llevado a cabo empleando técnicas de fiabilidad estructural

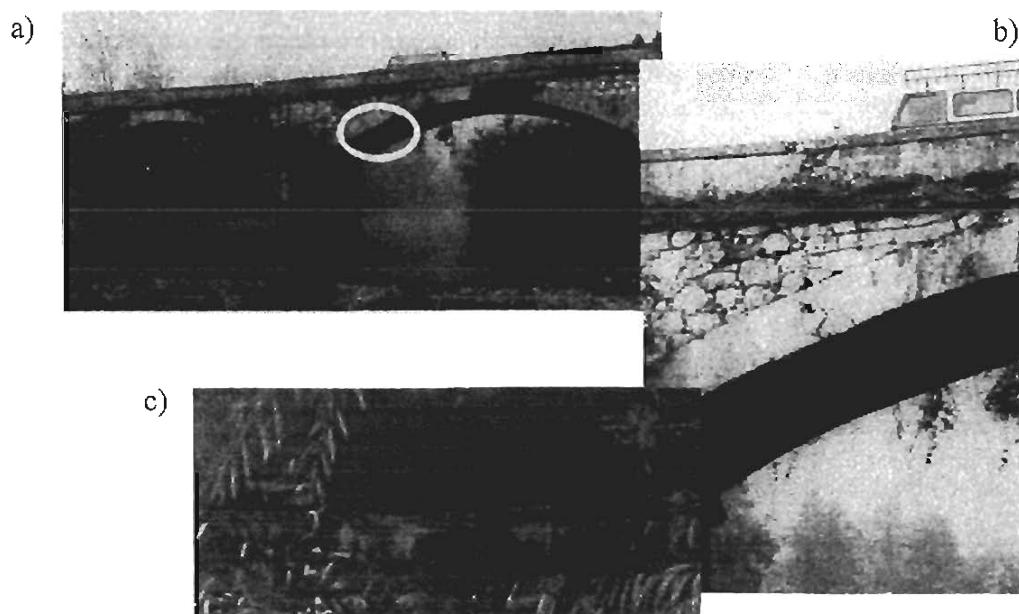
Figura 3. Grieta en la sección de riñón del arco 3. a) vista lateral; b) detalle y c) vista inferior.

Aparentemente, y como resulta lógico ante un movimiento diferencial de esa magnitud, los agrietamientos de los citados vanos 2 y 3 respondían a la formación de rótulas con las que se pasaba del esquema estructural original de arco biempotrado hiperestático, al de arco triarticulado isostático que permitía absorber la fuerte deformación impuesta. Esto, sin embargo, no podía afirmarse con absoluta seguridad, por cuanto la abundante vegetación que crecía en las impostas y tímpanos imposibilitaba un examen detallado y preciso de los esquemas de fisuración que presentaban los alzados de la obra.

- Se suponía que la consolidación de los arcos era posible. A estos efectos se previó la inyección de las grietas mediante un mortero de baja retracción. Para asegurar que el monolitismo de los arcos quedaba restablecido, tal y como se supuso en la evaluación, fue necesario adoptar posteriormente en obra unas medidas adecuadas de control (control visual exhaustivo de todas las inyecciones, extracción de testigos, etc.).

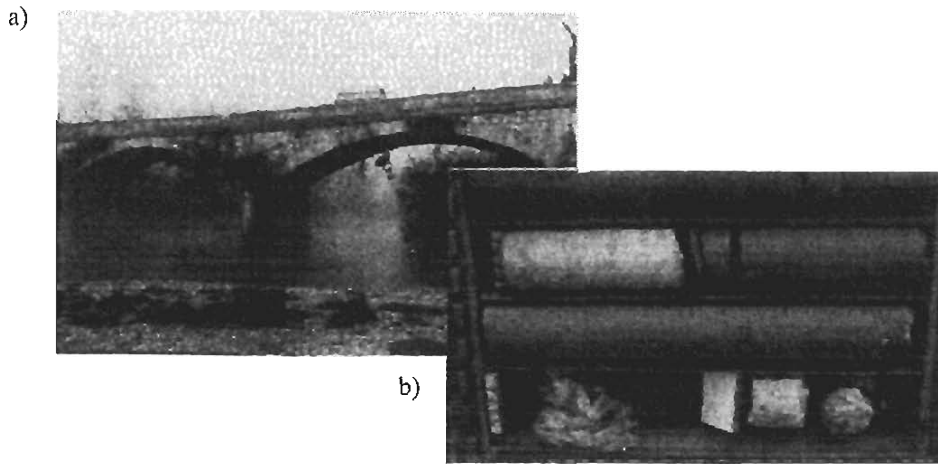
3. En la pila 2 se detectó un hueco por debajo de la zapata de unos 0,65 m (Figura 4b), con presencia de maderas, trapos,

Figura 4. Descenso de la pila 2. a) vista; b) testigo del sondeo.

etc. También se detectaron restos de maderas en el nivel de hormigón de la zapata situado por encima de este hueco. Ambas circunstancias corroboraban las hipótesis comentadas con anterioridad de la cimentación de esa pila empleando pilotes de madera y la existencia de un descalce de la misma, presumiblemente por arrastre de las arenas atravesadas por esos pilotes de madera.

Como consecuencia de todo ello y de las conclusiones alcanzadas tras las comprobaciones realizadas sobre la geometría del puente se recomendaba proceder a un recalce mediante micropilotes de las pilas n.º 1 y 2 situadas en el cauce del río (apartado 4).

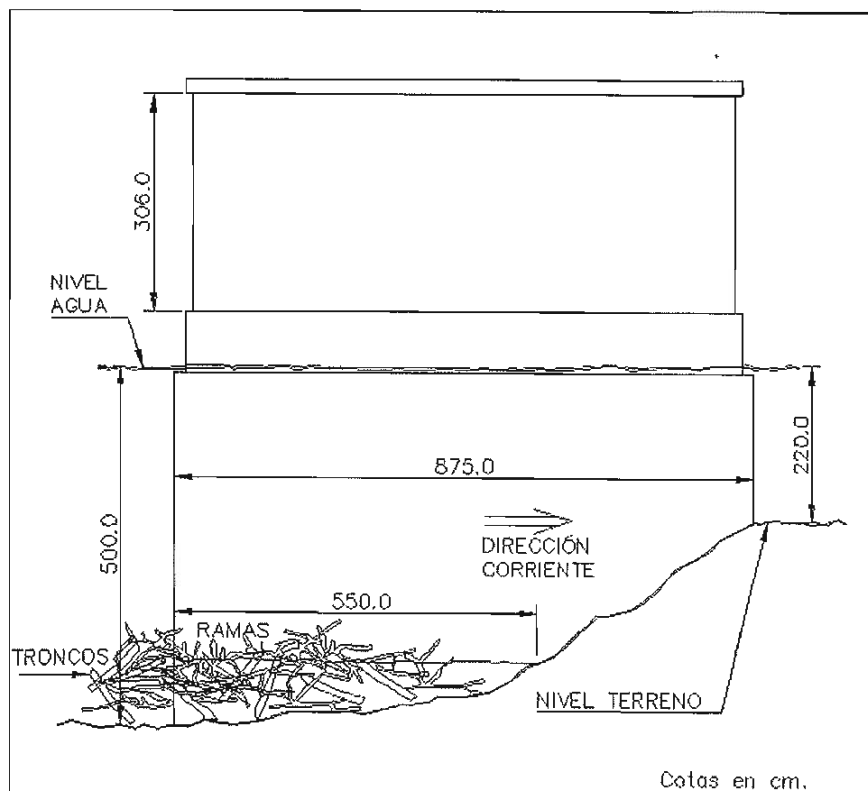
Por su parte, la inspección subacuática permitió confirmar una diferencia de cota apreciable entre el fondo del lecho fluvial en el extremo de aguas arriba de la zapata y el de aguas abajo en las dos pilas inspeccionadas. Esta diferencia de cota resultaba particularmente significativa en el caso de la pila n.º 2 en el que se llega a 2,80 metros (Figura 5). Esta circunstancia reflejaba una tendencia a la socavación en épocas pasadas en ambas pilas, que fue el origen de los asientos de cimentación detectados.

No se observaron, sin embargo, en el perímetro exterior de ninguna de las dos zapatas huecos indicativos de descalces. En consonancia con esto, la contrastación de medidas de los sondeos con las de la propia inspección subacuática permitían concluir que la cota del fondo del río estaba, en el momento de la inspección, claramente por encima de la cara inferior de la zapata. Este hecho y el hueco detectado bajo la Pila 2 en el sondeo corroboraba la hipótesis de que las pilas debieron sufrir unos descalces en épocas pasadas. La socavación, y consecuentemente el descenso de la pila, se pudieron haber estabilizado a raíz de la construcción del embalse (posterior a la construcción del puente) con la subsiguiente eliminación de la corriente del agua. Esto habría facilitado que, posteriormente, los arrastres y acarreo del río hubieran elevado de nuevo la cota del lecho por encima del nivel de la cimentación. Ello no impide que haya podido quedar algún hueco ocluido bajo las zapatas, como resto de las socavaciones sufridas en su día.

Figura 5. Croquis de la pila n.º 2 obtenido en la inspección subacuática.

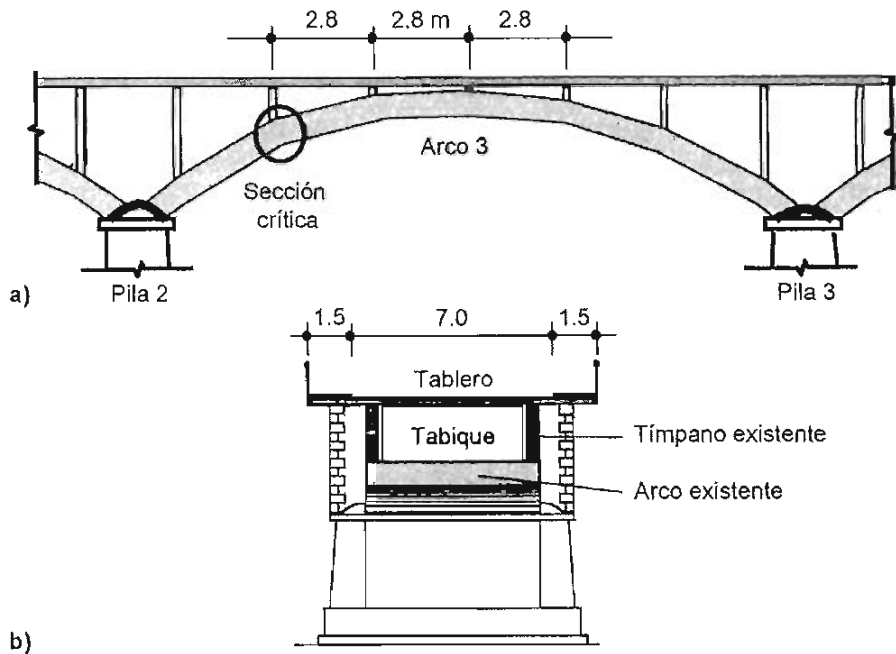
Figura 6. Solución estructural. a) sección longitudinal, b) sección transversal.

Como resultado de ese estudio previo, se optó finalmente por la solución de tablero ampliado, apoyado en unos montantes tipo tabique, ejecutados en hormigón *in situ*, con una sección transversal de 0,3 - 4,9 m, y de altura variable dependiendo de la directriz de los arcos y de la rasante deseada del tablero. El ancho de 4,9 m permite alojar los tabiques en el espacio entre los tímpanos existentes. La separación de los tabiques en el sentido longitudinal del puente es de 2,8 m, aproximadamente, de forma que el tablero ampliado tiene siete líneas de apoyo por arco, formados por seis montantes y la clave del arco (Figura 6).

El tablero está formado por prelosas cuyo ancho corresponde a la separación de los tabiques en los que se apoyan, y cuyo espesor es de 0,08 m. Sobre estas prelosas se vierte hormigón *in situ* para completar el espesor variable del tablero de 0,2 a 0,3 m, aprovechándolas como encofrado. El trabajo solidario de las prelosas y del hormigón *in situ* queda asegurado a través de la rugosidad de la superficie de las primeras, así como una armadura de rasante adecuada.
